# Publizierbarer Endbericht

Gilt für das Programm Mustersanierung und solare  
Großanlagen

# VS 7 Landskron

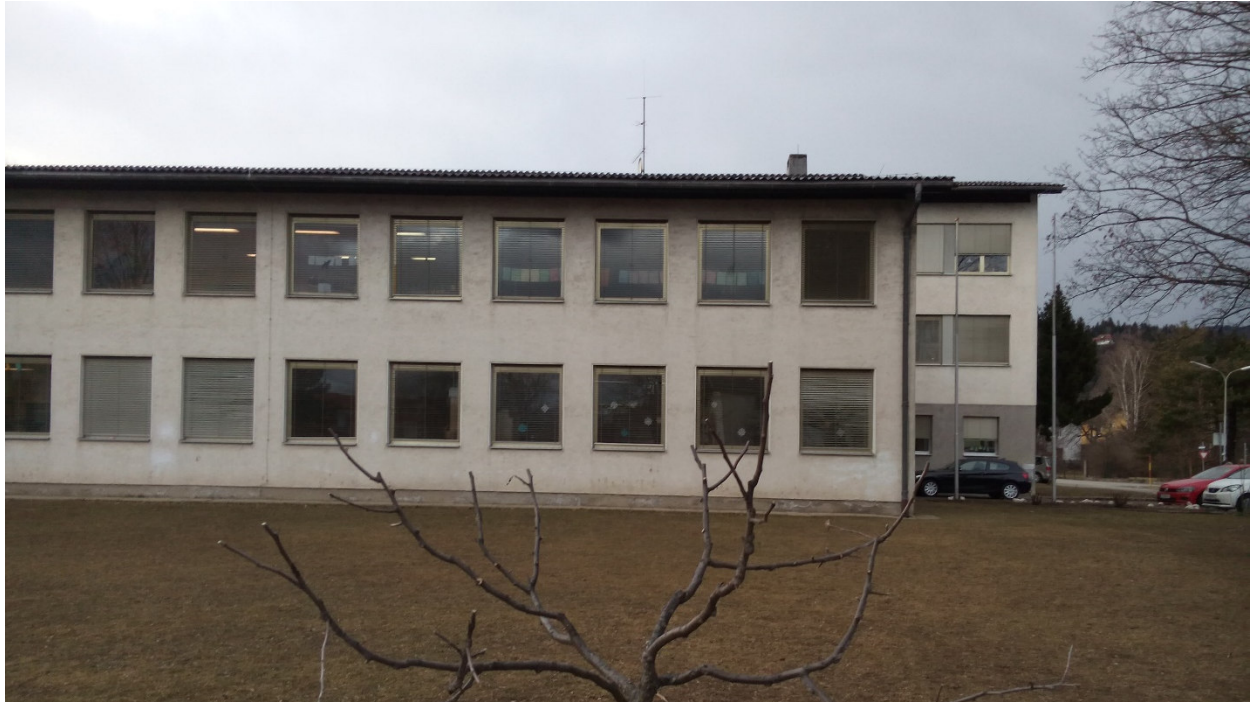
Ostansicht. Jänner 2019

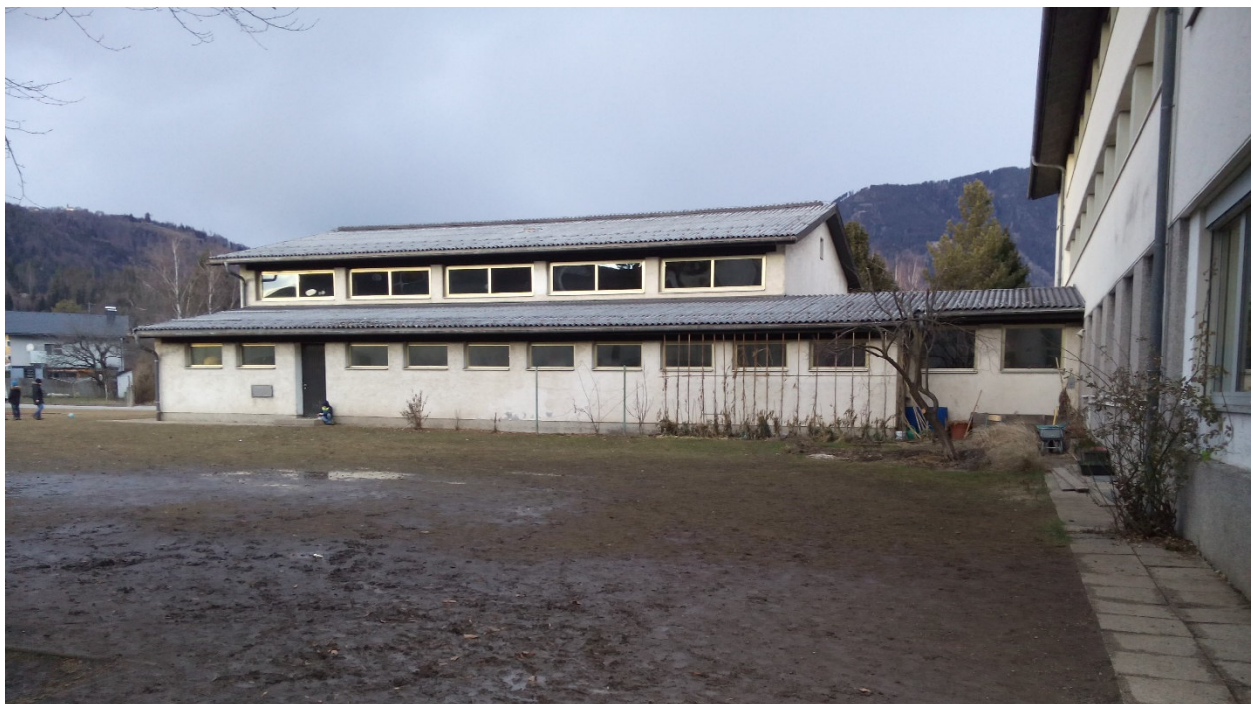
Südansicht Turnsaal. Jänner 2019

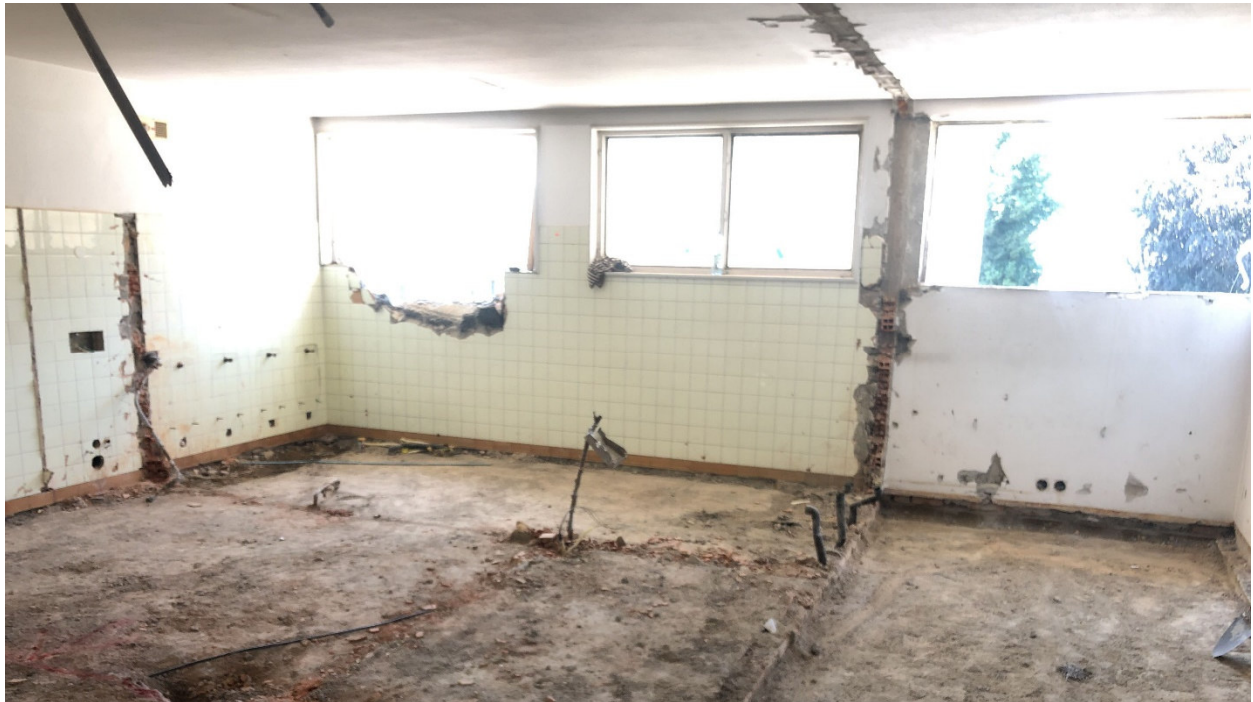
Abbrucharbeiten Innenbereich. Juli 2020

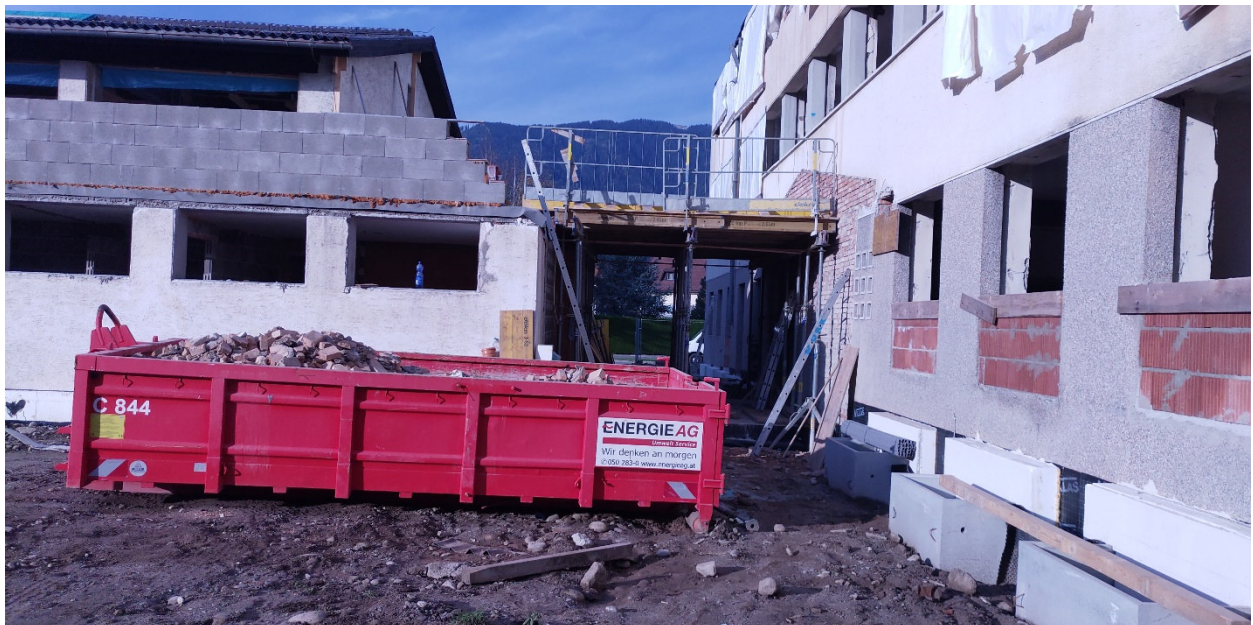
Rohbauarbeiten Westtrakt - Turnsaal. Oktober 2020

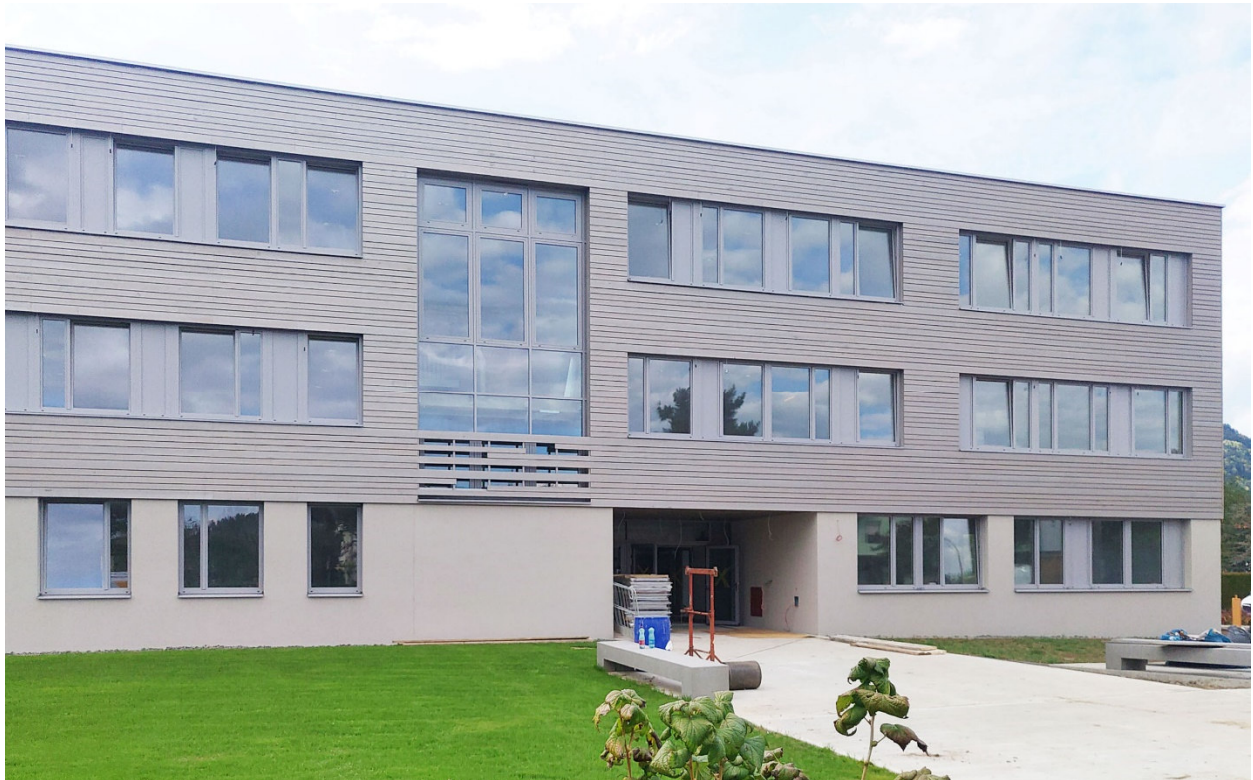
Ostansicht – Haupteingang. September 2021

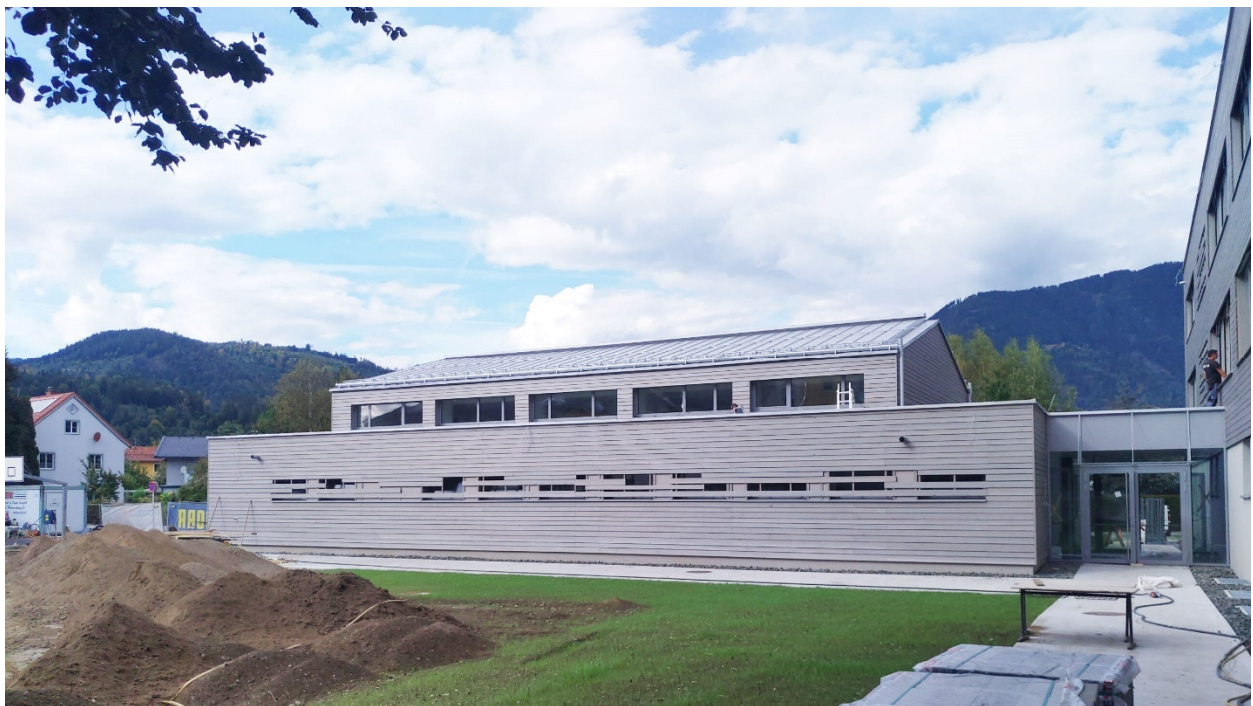
Turnsaal – Schulhof. September 2021

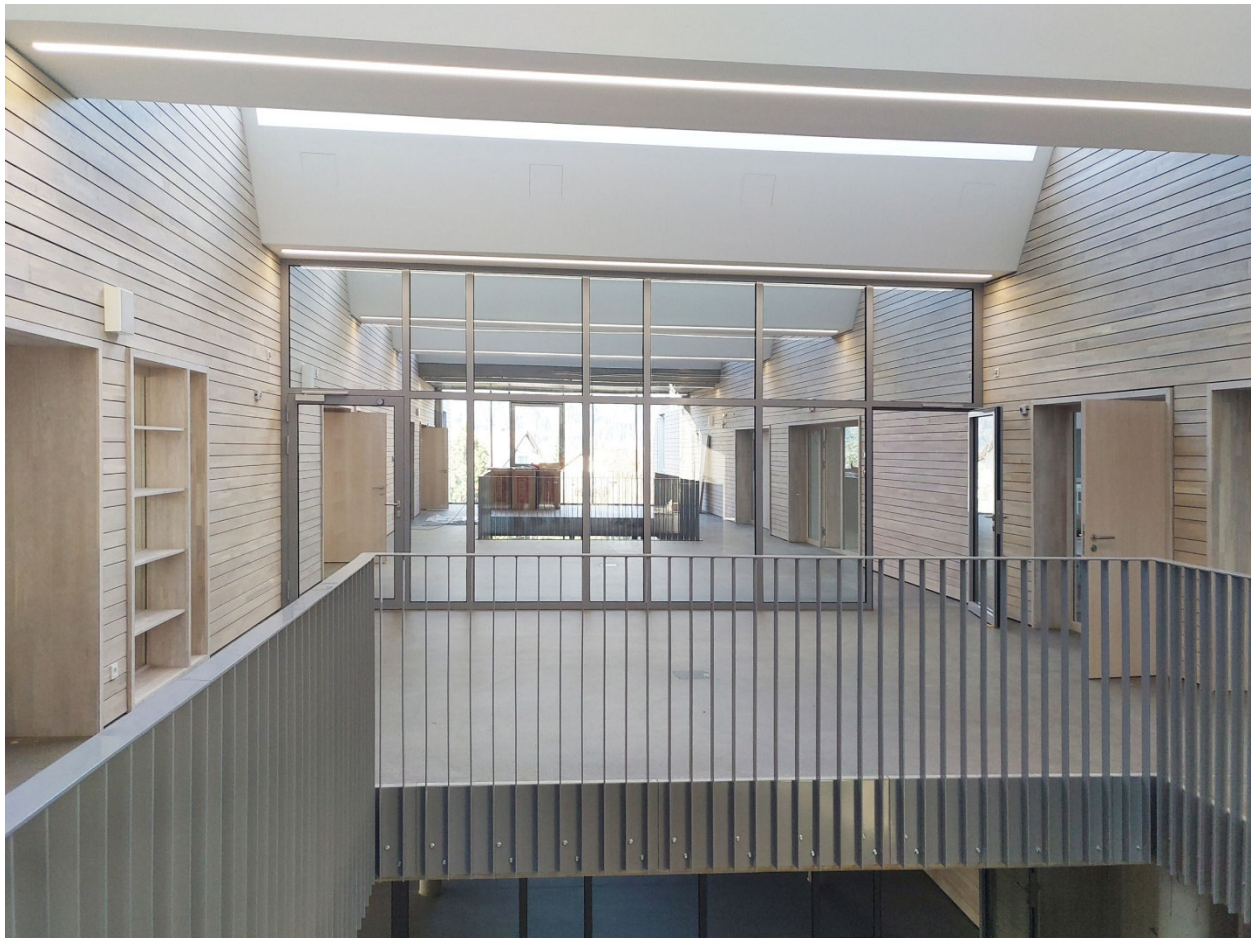
Innenansicht Lernlandschaft. November 2021.
