Endbericht zum Projekt

**WISSENSCHAFTLICHE
BEGLEITFORSCHUNG ZUM
FÖRDERPROGRAMM
„SOLARTHERMIE – SOLARE
GROßANLAGEN 2012“**

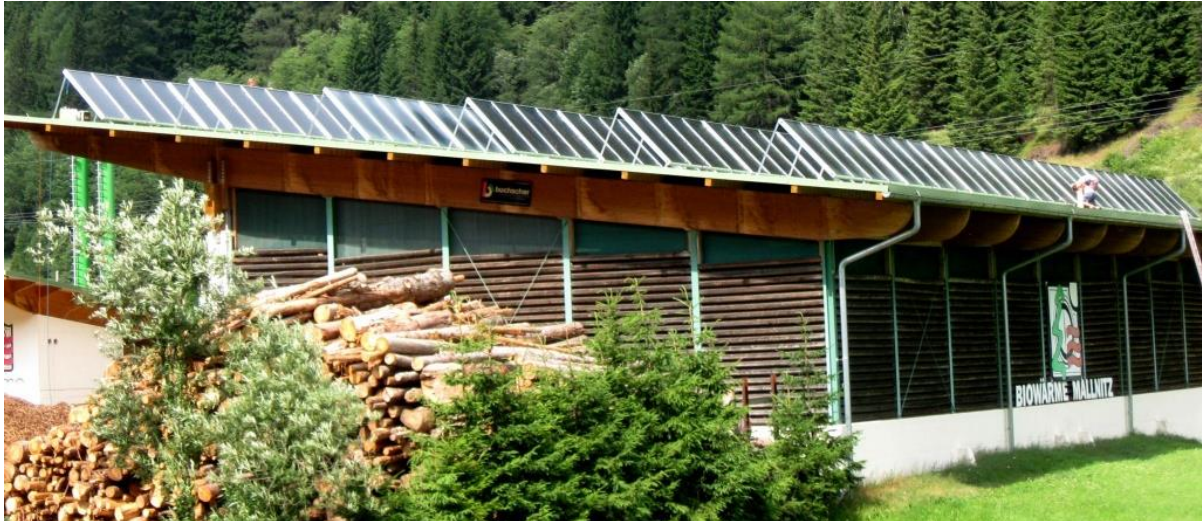
Abbildung 6: Ansicht des Heizwerks „Biowärme Mallnitz“ mit den aufgeständerten Kollektoren (Bildquelle: Hoval Gesellschaft m.b.H.)

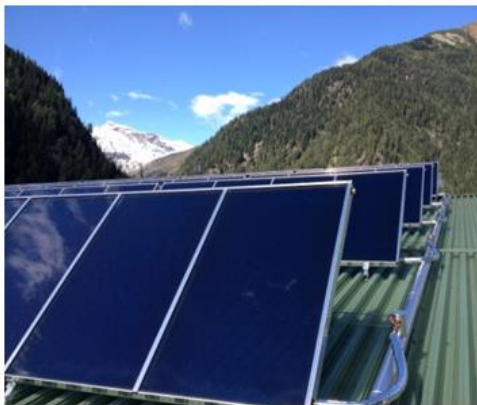
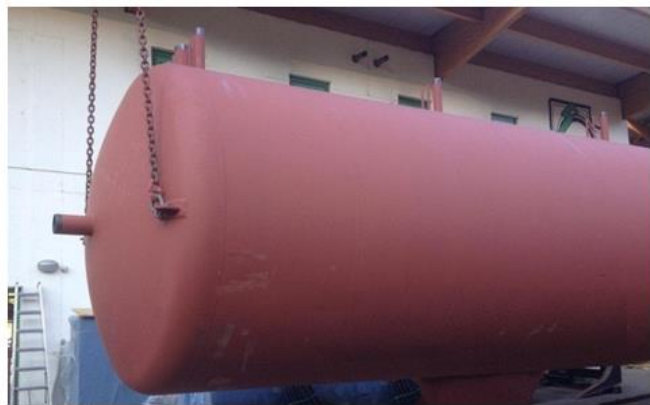
Abbildung 7: Detailaufnahme der Kollektorreihen (links, Bildquelle: Biowärme Mallnitz) sowie des 80 m³ Pufferspeichers im Zuge der Errichtung (rechts, Bildquelle: Biowärme Mallnitz)

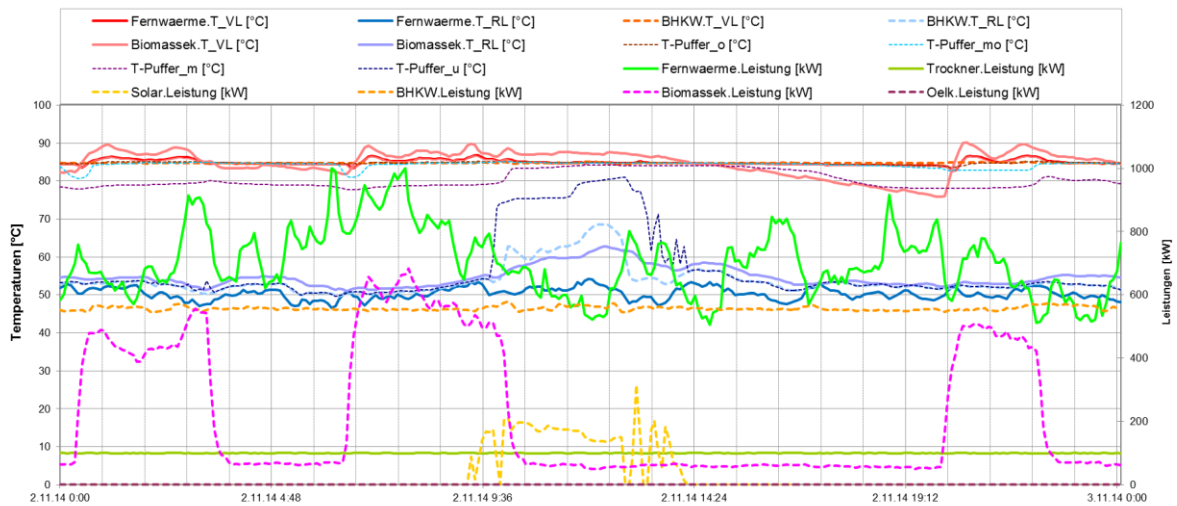
Abbildung 20: Beispielhafter Temperaturverlauf des Fernwärmenetzes, des Biomasse-BHKWs, des Biomassekessels, des Ölkessel und der Hackgut-trocknungsanlage zuzüglich des Verlaufs der jeweiligen Leistungen und der Pufferspeichertemperaturen (02.11.2014)

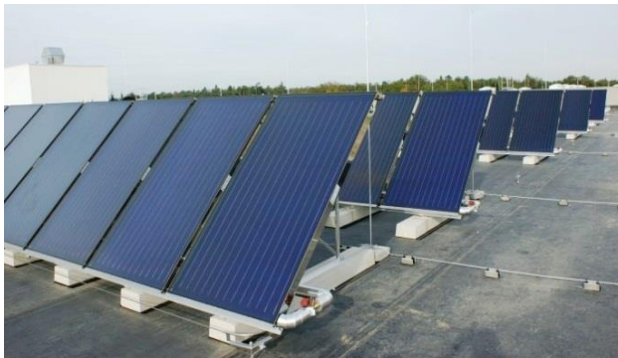
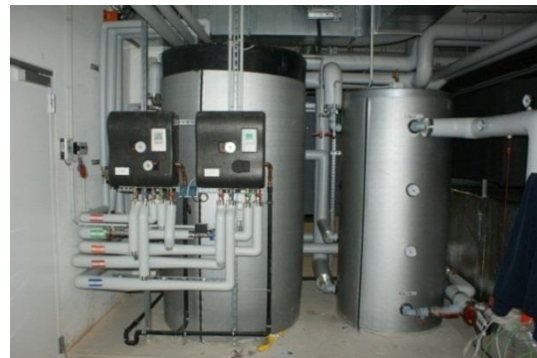
Abbildung 29: Aufständerung der Kollektorreihen am Dach des Büro- und Fertigungsgebäudes (linkes Bild). Pufferspeicher für Heizung und Warmwasserbereitung (rechtes Bild) (Bildquelle: AEE INTEC).

Im Zuge des Neubaus des Firmengebäudes war es ein erklärtes Ziel der Unternehmensleitung, ein zukunftsfähiges und nachhaltiges Energieversorgungskonzept umzusetzen und den Energiebedarf für die Wärmeversorgung nahezu vollständig mit regenerativen Energiequellen abzudecken. Dabei kam schlussendlich ein Konzept zur Umsetzung, bei dem neben dem Einsatz einer solarthermischen Anlage eine Wasser-Wasser-Wärmepumpe, eine Sole-Wasser-Wärmepumpe als auch ein Erdspeicher, mit dem Ziel der saisonalen Speicherung, realisiert wurde. Die Abbildung 29 (linkes Bild) zeigt das auf dem Dach des Neubaus installierte Kollektorfeld mit einer Bruttokollektorfläche von 160 m². Die Neigung der Kollektoren beträgt 60°.

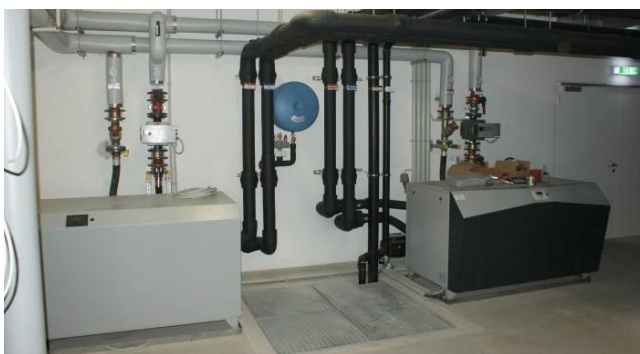
Abbildung 30: Wärmepumpen (linkes Bild); Verteiler und Verrohrung der Rohrregister für den Erdspeicher (rechtes Bild) (Bildquelle: AEE INTEC).

Als sekundärer Wärmeerzeuger wurde neben einer Sole-Wasser-Wärmepumpe eine Wasser-Wasser-Wärmepumpe installiert. Der Erdspeicher für die saisonale Speicherung mit einer Gesamtfläche von rund 2700 m² (siehe Abbildung 30, rechtes Bild zeigt die Verrohrung der Erdregister) wurde ca. 60 cm unterhalb der Bodenplatte der Fertigungs- und Lagerhalle verlegt. Fotos zum Zeitpunkt der Verlegearbeiten sind in Abbildung 32 dargestellt. Der schematische Aufbau des Erdspeichers ist in Abbildung 31 (rechts) erkennbar. Das Erdregister des Erdspeichers wurde auf eine rund 5 cm starke Estrichsandschicht verlegt. Auf dem Erdregister wurden nacheinander eine 10 cm Schicht Estrichsand, Fließ, 26 cm Schotter und 14 cm eine Tragschicht aufgebracht. Nach oben hin zur Bodenplatte wurde abschließend eine durchgängige Dämmung aufgebracht. Laut Anlagenplaner sollte mittels der solaren Beladung des Erdreichs eine Temperatur im Erdspeicher von etwa 35 °C erreicht werden können.

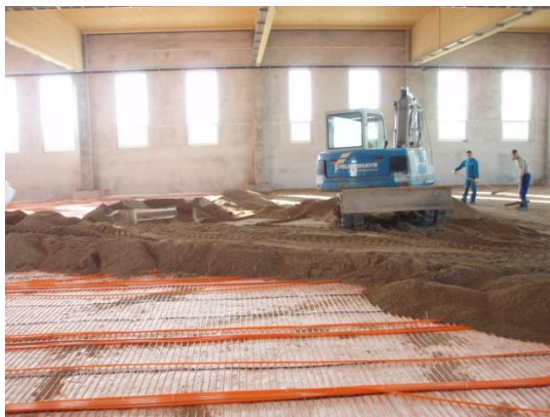
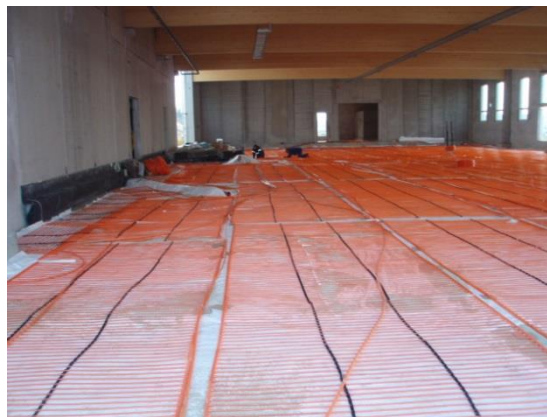
Abbildung 32: Verlegung und Endmontage der Rohrregister für den Erdspeicher (Bildquelle: AEE INTEC).

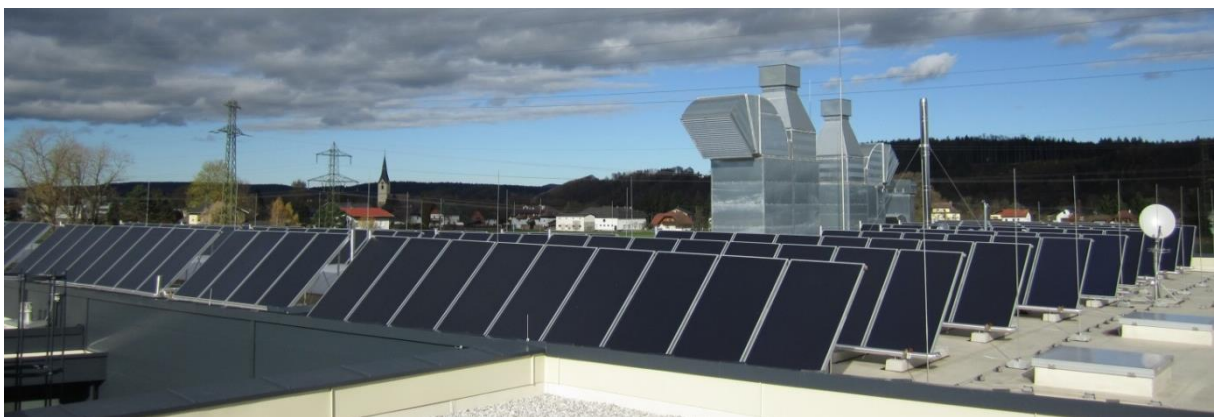
Abbildung 54: Aufständering der Kollektorreihen. Quelle: AIT

Das Kollektorfeld ist auf der Dachfläche des Gebäudes montiert. Die Neigung der Kollektoren beträgt 45° (Abbildung 54), ihre Ausrichtung 9° aus Süden nach Westen. Speziell ist bei diesem Projekt ein etwa 3.300 m² großer Erdspeicher unter dem Gebäude, der der möglichst langfristigen Wärmespeicherung (Saisonalspeicher) dient. Er wird von der Solaranlage beladen, die außerdem drei Wasserwärmespeicher versorgt. Der Boiler zur Trinkwasserbereitung wird nicht direkt von der Solarthermieanlage beladen, er ist mit den meisten anderen Wärmeverbrauchern am Heizungsverteiler angeschlossen. Zwei Sole/Wasser-Wärmepumpen (Abbildung 55, linke Abbildung) nutzen den Erdspeicher im Heizfall als Wärmequelle. Eine der Wärmepumpen ist als Kältemaschine einsetzbar und speist im Kühlfall Abwärme aus dem Gebäude in den Erdspeicher. In den Erdspeicher wird außerdem Abwärme aus den Lackierkabinen eingespeist. Sowohl die Einspeisung von Abwärme als auch die Einspeisung von Solarenergie heben das Temperaturniveau im Erdspeicher und erhöhen die Effizienz der Wärmepumpen im Heizfall. Dadurch sinkt der Bedarf an elektrischer Energie. Als Nachheizung dient ein Gas-Brennwertkessel.

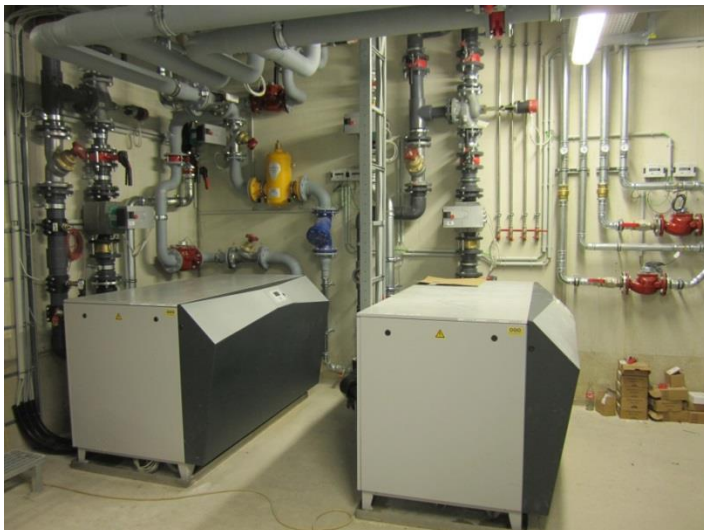
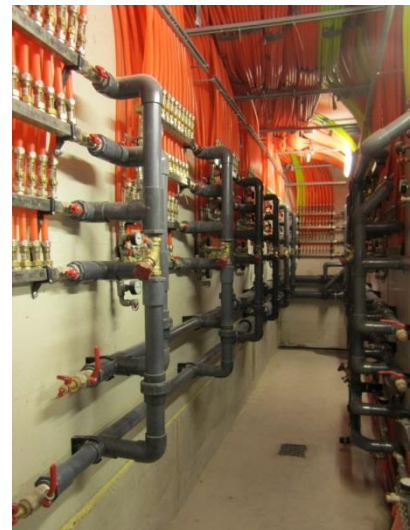
Abbildung 55: Ansicht der Heizzentrale bzw. der Wärmepumpen (linke Abbildung) und Darstellung der Verteiler und der Verrohrung der Rohrregister für den Erdspeicher (rechte Abbildung). Quelle: AIT

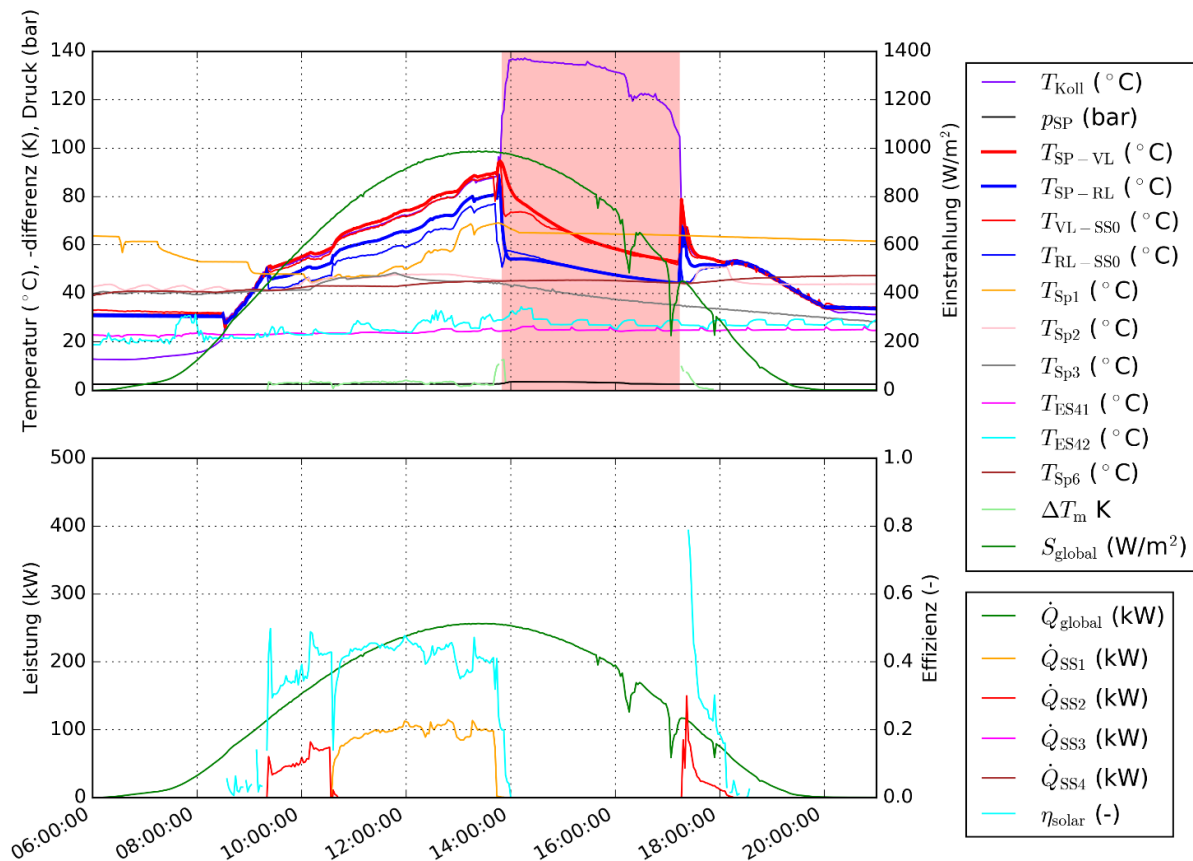
Abbildung 66: Oben: Kollektortemperatur, Druck im Solarprimärkreis, Vor- und Rücklauftemperaturen im Solarprimär- und -sekundärkreis, Speichertemperaturen, mittlere logarithmische Temperaturdifferenz am Solarwärmetauscher sowie Globalstrahlung in Kollektorebene, rot hinterlegt: Stillstand der Solaranlage. Unten: Einstrahlungsleistung, Leistungen im Solarsekundärkreis sowie Effizienz der Solaranlage bis nach dem Solarwärmetauscher. (Zeitraum: 30.8.2017, 6:00-21:00 Uhr)

Die Solaranlage zeigt im Grunde ein solides Betriebsverhalten, wenngleich sich ungeplante Strömungen über den EnergyController im Solarsekundärkreis einstellen können. Abbildung 66 zeigt beispielhaft das Verhalten der Solaranlage an einem Schönwettertag im August (30.8.2017). Ab etwa 9:30 Uhr wird der Pufferspeicher 2 beladen (rote Linie \dot{Q}_{SS2} im unteren Diagramm), bevor ab etwa 10:30 Uhr das Temperaturniveau ausreicht, um den Pufferspeicher 1 zu beladen (gelbe Linie \dot{Q}_{SS1} im unteren Diagramm). Um 14:00 Uhr geht die Solaranlage für etwa 3 Stunden außer Betrieb (rot hinterlegter Bereich im oberen Diagramm). Bei Stagnation erreichen die Kollektoren eine Temperatur um 140 °C. Die Energie der letzten Sonnenstunden wird in den Pufferspeicher 2 eingespeist. Die Effizienz der Solaranlage solarsekundärseitig häuft sich bei etwa 40 % (cyan-farbige Linie η_{solar} im unteren Diagramm). Nach Hinweisen durch das Team der Begleitforschung sind die Durchflüsse der Solaranlage abgeglichen worden, sodass die Temperaturdifferenzen im Solarprimär- und -sekundärkreis mittlerweile nahezu gleich groß sind und die Vorlauftemperatur im Solarsekundärkreis sehr nahe an der Kollektortemperatur liegt. Die mittlere logarithmische Temperaturdifferenz am Solarwärmeübertrager bei Nennlast (1000 W/m²) liegt bei unter 5 K, der Wärmeübertrager ist demnach optimal ausgelegt (hellgrüne Linie ΔT_m im oberen Diagramm).

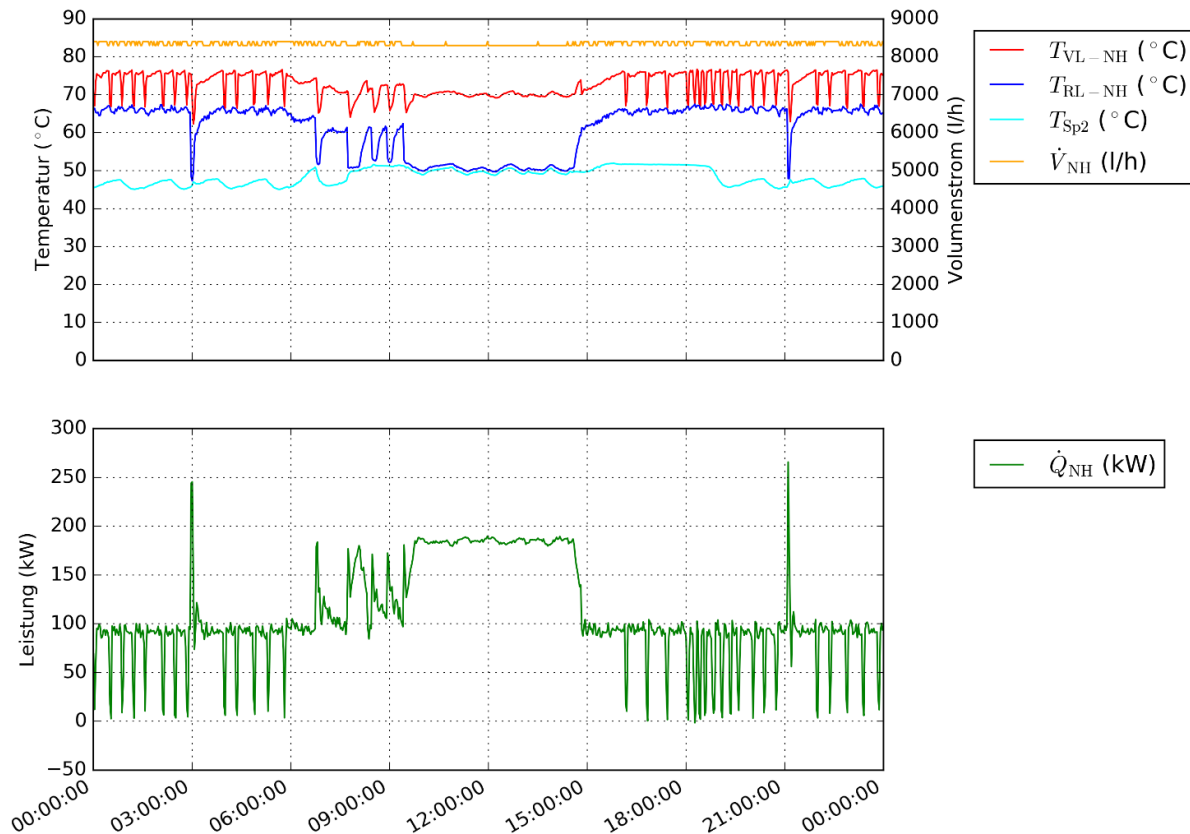
Abbildung 81: Oben: Vor- und Rücklauftemperatur sowie Volumenstrom im Nachheizungskreis, Temperatur im unteren Bereich des Speichers 2. Unten: Leistung im Nachheizungskreis. (Zeitraum: 18.1.2017)

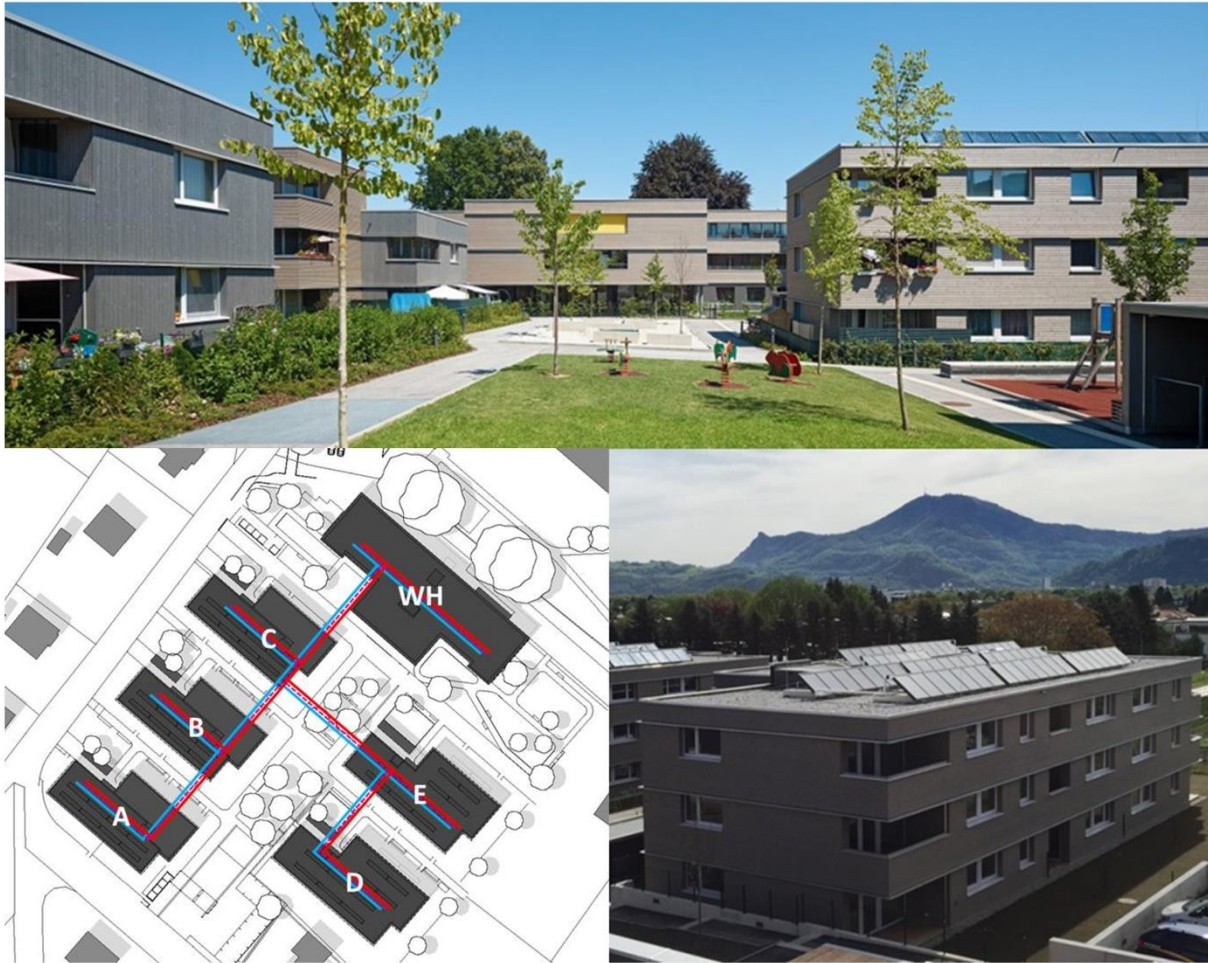
Abbildung 86: Ansicht (oben) und Lageplan (links unten) der gesamten Wohnanlage Lexengasse und das Wohngebäude D mit Kollektorfeld (rechts unten) in dem auch das Heizsystem untergebracht ist." (Bildquellen: Architekten Hermann Kaufmann ZT GmbH, TB Stampfer)

Die Wärmeversorgung für die einzelnen Gebäude des Projekts „Wohnanlage Lexengasse/Baldehyofstraße“ erfolgt über ein Mikronetz, das mittels thermischer Solaranlage und zwei Pelletkesseln versorgt wird (siehe Abbildung 86). Die Erzeuger und das Wärmenetz sind dabei durch einen zentralen Pufferspeicher getrennt. Die thermische Solaranlage, die auf den Flachdächern der 5 Wohngebäude installiert wurde, deckte im Beobachtungszeitraum von Juli 2016 bis Juni 2017 rund ein Viertel des Wärmebedarfs ab, die restlichen 75 % wurden über die zentrale, zweistufige Pelletfeuerungsanlage (2 x 100 kW) eingebracht. Insgesamt beträgt die installierte Bruttogesamtfläche der solarthermischen Anlage 382 m² (343 m² Aperturfläche) und setzt sich aus 10 parallelen Kreisen (2 pro Dachfläche) zusammen. Die Solarenergie wird über einen dreistufigen, internen Glatrohrwärmetauscher an den zentralen Pufferspeicher übertragen. Der Speicher hat einen Durchmesser von rund 2,5 m, eine Gesamthöhe von ca. 11 m und weist ein Speichervolumen von rund 52.000 Liter auf. Er ist vollständig in einem der Gebäude integriert. Das Nachheizvolumen der Pelletkessel ist im Pufferspeicher direkt oberhalb des internen Wärmetauschers angeordnet, dadurch gibt es keine direkte Überschneidung mit dem solar versorgten Volumen.

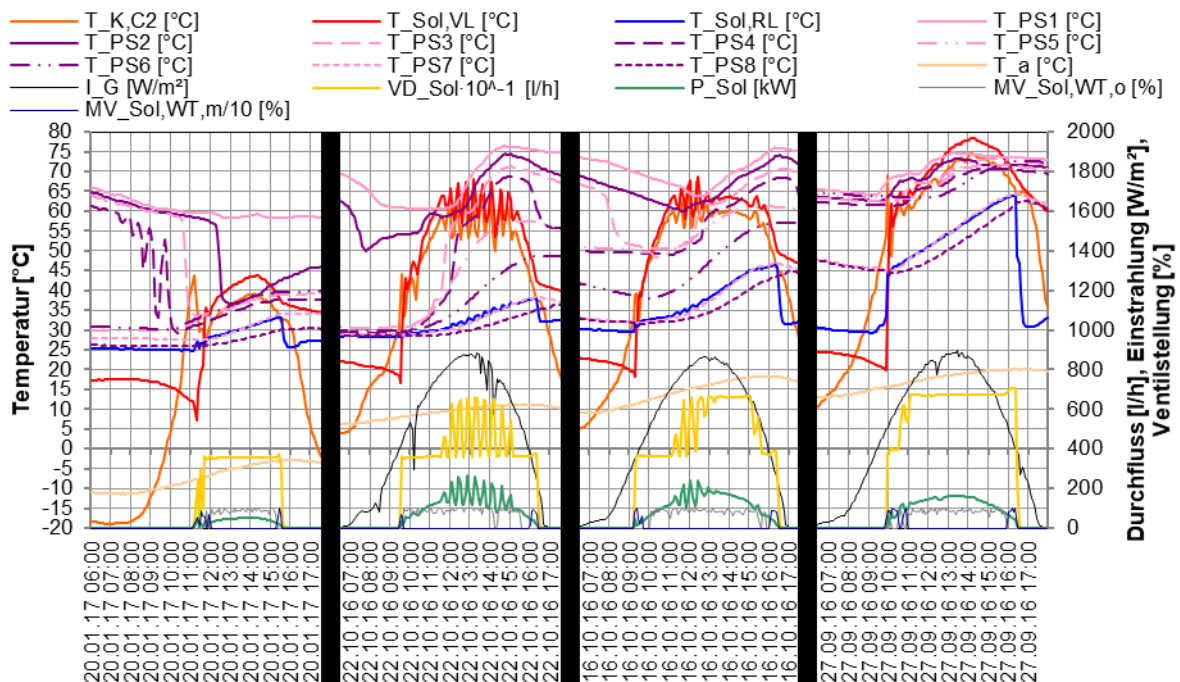
Abbildung 94: Schwingende Solarpumpenregelung in 4 Stufen: Abschnitt 1 – Zieltemperatur $T_{Sol,VL}$ -Soll (63 °C) wird bei minimaler Drehzahl nicht erreicht, stabiler Betrieb; Abschnitt 2 – Durchgehendes Schwingen zwischen der Minimal- und Maximaldrehzahl; Abschnitt 3 – Anfängliches Schwingen stabilisiert sich im Einstrahlungsmaximum; Abschnitt 4 – Zieltemperatur $T_{Sol,VL}$ -Soll (63 °C) wird bei maximaler Drehzahl überschritten, stabiler Betrieb.

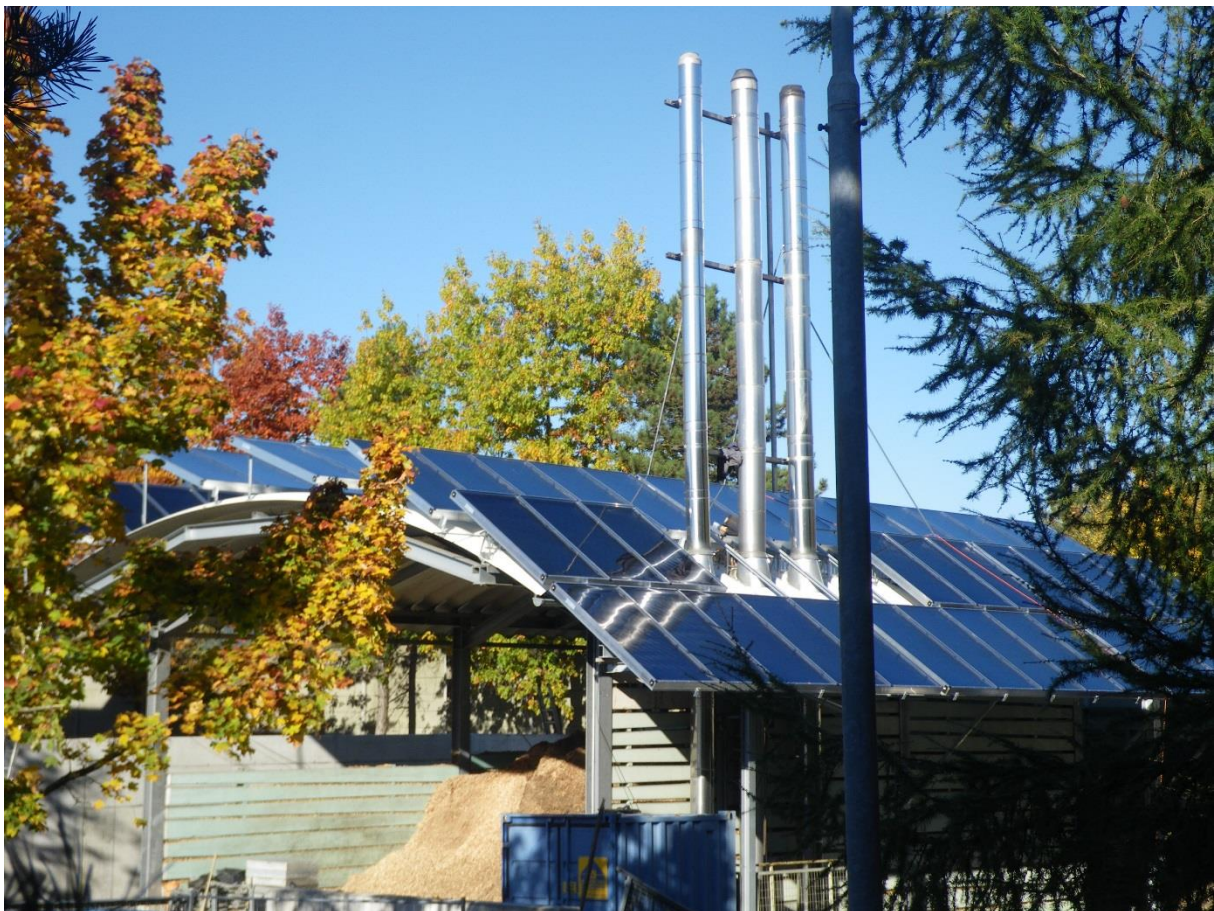
Abbildung 110: Kollektorfeld auf dem Flugdach der Nahwärme Maria Gail. Quelle: NAH-WÄRME Maria Gail

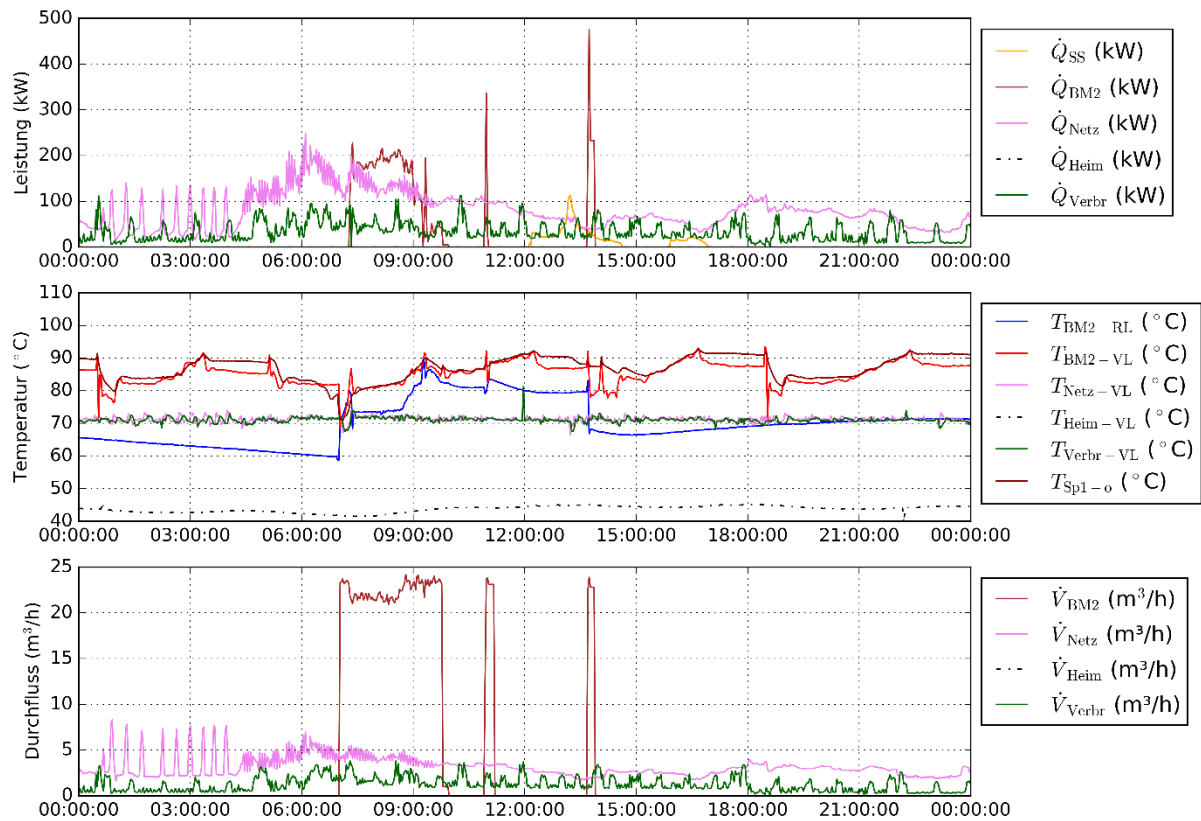
Die Betriebsweise des Biomassekessels 2 ist in Abbildung 123 für den 22.3.2017 anhand der gemessenen Leistungen, Vorlauftemperaturen, Volumenströme des Biomassekessels 2 und der Verbraucher dargestellt. Des Weiteren sind auch die Leistung des Solarsekundärkreises, die Rücklauftemperaturen vom Biomassekessel 2 und die obere Speichertemperaturen des 7 m³-Pufferspeichers dargestellt. Wie bereits für den 23.3.2017 (dargestellt in Abbildung 122) beschrieben, tritt eine morgendliche Leistungsspitze im Wärmenetz Nord auf. Der Biomassekessel 2 liefert die Wärme und läuft während des Tages noch zweimal für jeweils weniger als 30 Minuten. Die gemessene Leistung des Biomassekessels 2 zeigt Leistungsspitzen, welche auf Anfahrprozesse zurückzuführen sind. Wie auch in der Energiebilanz in Abbildung 112 ersichtlich, bezieht das Wärmenetz Altersheim im Sommer keine Leistung.

Abbildung 123: Beispielhafte Leistungen (Solarsekundärkreis, Biomassekessel 2, Wärmenetz Nord, Altersheim und Wärmenetz Verbraucher), Vor- und Rücklauftemperaturen Biomassekessel 2, Vorlauftemperaturen (Wärmenetz Nord, Altersheim und Wärmenetz Verbraucher), obere Speichertemperatur des 7 m³-Pufferspeicher und Volumenströme (Biomassekessel 2, Wärmenetz Nord, Altersheim und Wärmenetz Verbraucher) (Zeitraum: 22.3.2017)
